冠脉CTA成像及诊断

复旦大学附属中山医院 杨姗 曾蒙苏 张志勇

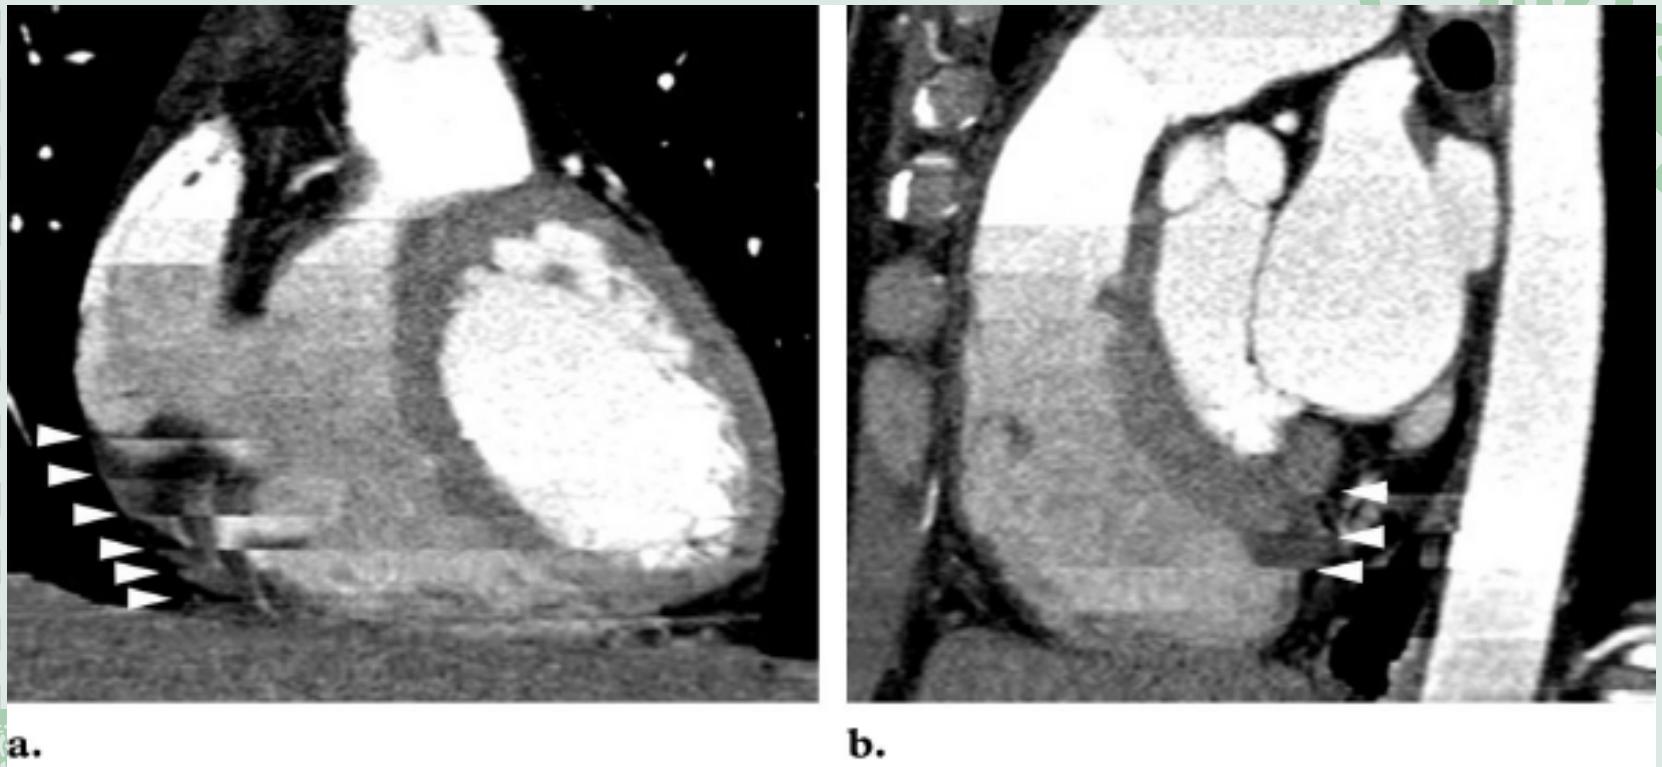
Artifacts due to increased heart rate in a 46-year-old woman. The patient experienced alterations in heart rate in normal sinus rhythm during scanning, which was performed shortly after the sublingual administration of nitroglycerin. The patient's average heart rate was 51 bpm, increasing to 69 bpm in the last third of the acquisition. Coronal (**a**) and sagittal (**b**) reformatted images of the heart obtained from CT data demonstrate banding artifacts (arrowheads), which were observed only in the last third.

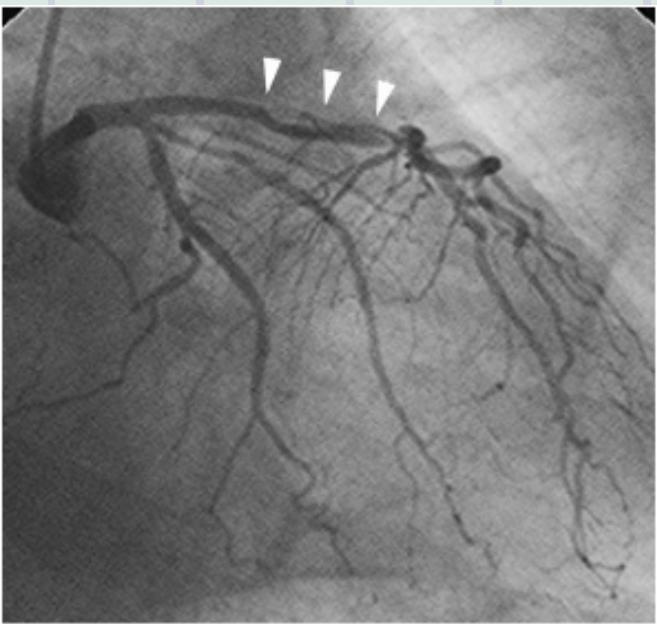
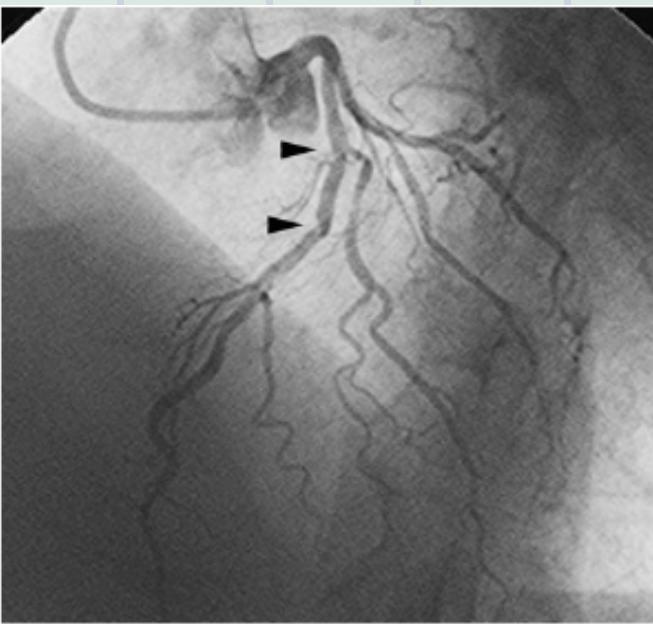
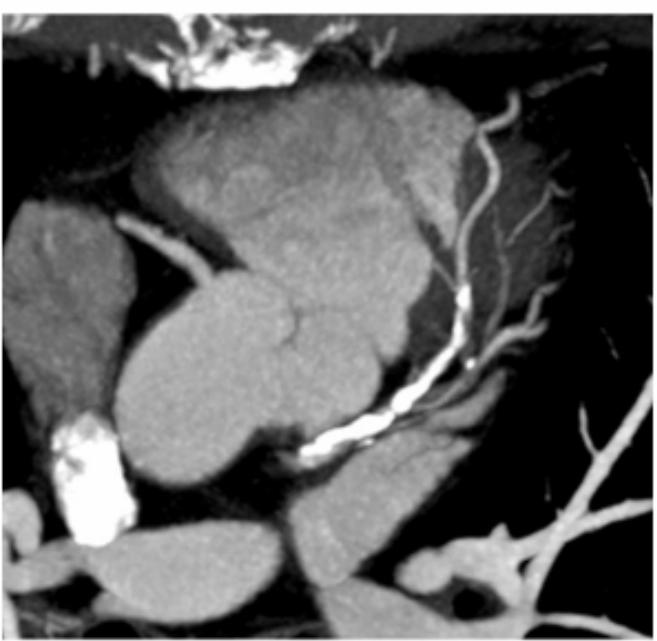
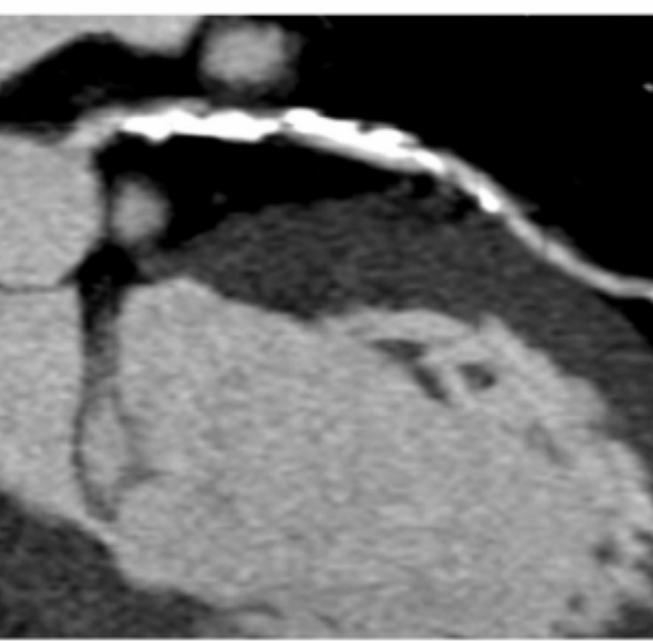
部分容积效应 - 高密度
(钙化、金属支架)
